MESSAGGIO MUNICIPALE Nr. 672

MM no. 672 Credito di CHF 100'000 per la messa in sicurezza delle canalizzazioni comunali che percorrono la strada al mapp. 1116

**SCOSCENDIMENTO STRADA
PROPR. MONTEMARANO
PART. 1116**

**SCOSCENDIMENTO
STRADA MAPP. 1116
(*propr. Montemarano*)**

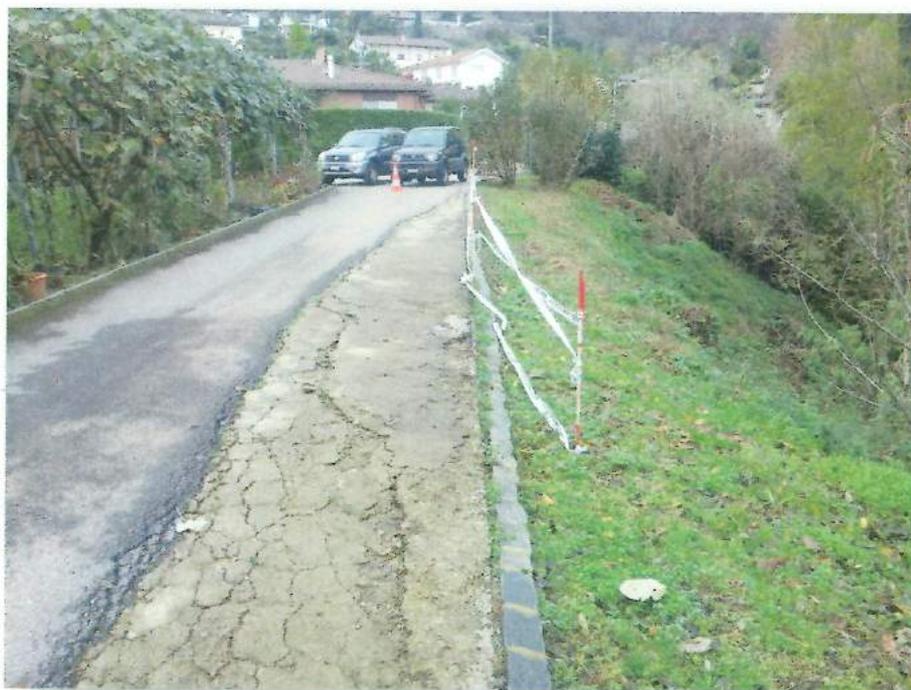
Figura 2 - Cedimento riscontrato sul lato di valle della strada

Nello specifico, con riferimento alla precedente *Figura 2*, si può notare come solo circa metà della carreggiata sia interessata dal fenomeno, mentre la restante metà (quella di monte) appare in condizioni di stabilità, situazione comunque da accertare mediante misurazioni.

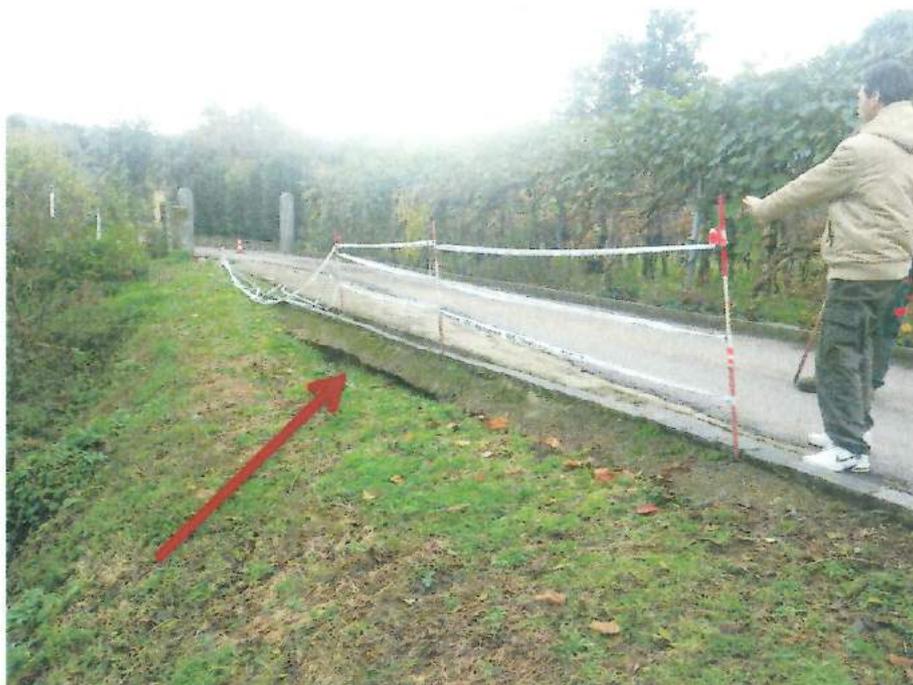
Inoltre, anche il terreno ubicato lungo il pendio che dalla strada scende verso il riale a fondovalle è interessato da un generale fenomeno di cedimento, come evidenziato nella successiva *Figura 3*. Dalla predetta raffigurazione, si può addirittura constatare la formazione di una vera e propria frattura (freccia rossa) tra il pacchetto di posa in cls della delimitazione stradale ed il terreno sottostante.

Figura 3 - Visione dello scoscendimento riscontrato e della frattura tra delimitazione e terreno sottostante

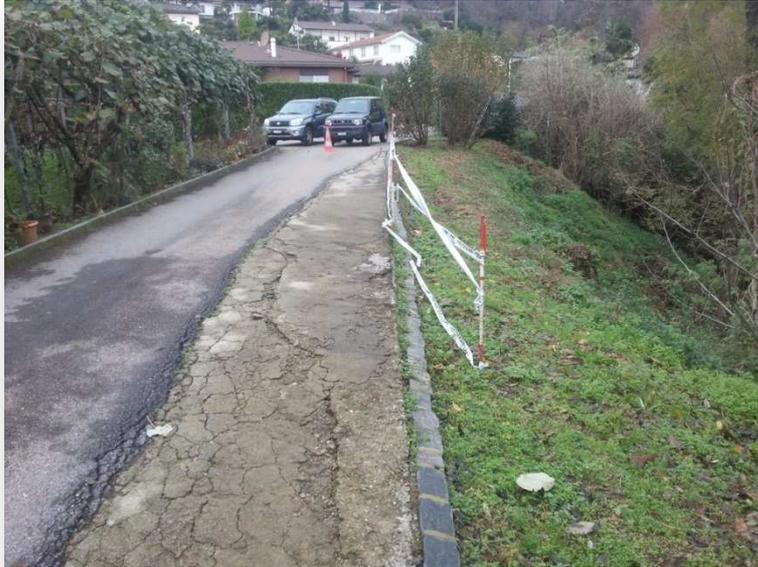
Figura 2 - Cedimento riscontrato sul lato di valle della strada durante il sopralluogo del novembre 2014

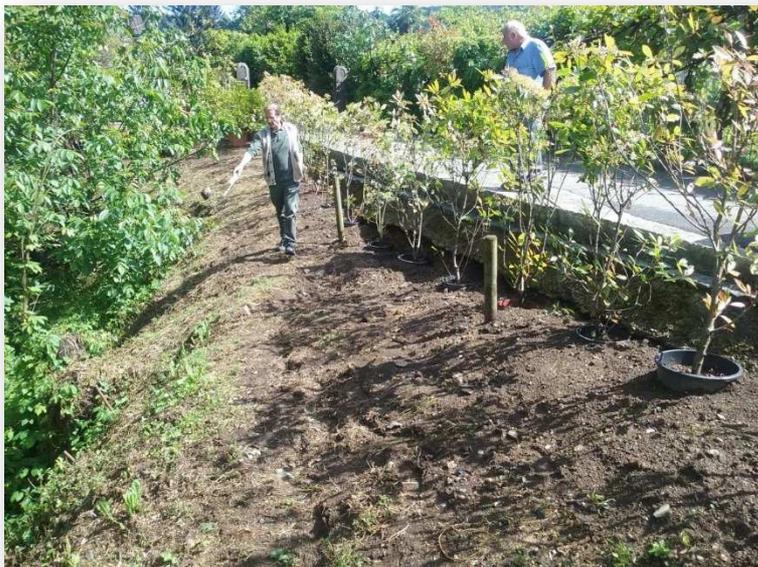
La situazione nel corso dell'ultimo anno è addirittura peggiorata, come dimostra la seguente fotografia scattata il 23 maggio 2016.

Figura 3 – Situazione del cedimento aggiornata al 23 maggio 2016

Le problematiche sono correlate al ciglio stradale orientato verso valle (riale), il quale è soggetto ad un cedimento complessivo lungo tutto il fronte dell'infrastruttura, a partire dal confine con la particella 1118 fino ad arrivare al cancello di accesso alla proprietà Montemarano. L'estesa complessiva del fronte interessato dallo scoscendimento è pari a circa 20 ml.

Osservando le precedenti immagini, si può notare come solo metà della carreggiata sia interessata dal fenomeno, mentre la restante metà (quella di monte) appare in condizioni di stabilità.

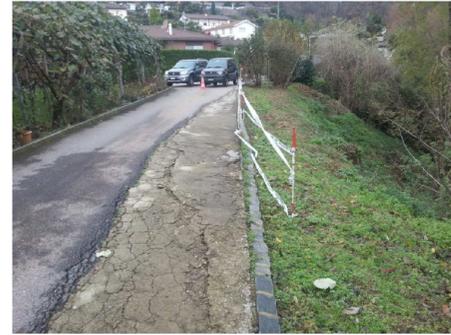
Foto 1

Situazione ante operam

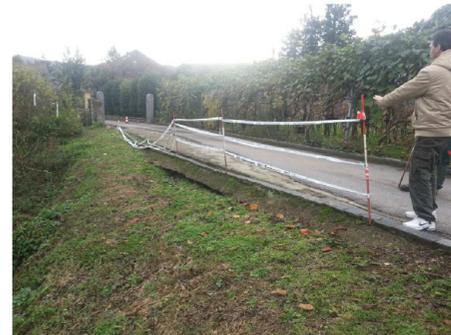
Foto 2

Situazione ante operam
