### **MM no. 719 Richiesta di un credito di CHF 645'000.00 per la sistemazione del sistema di smaltimento delle acque in zona Gesòra / Piazzale Latéria e approvazione della variante del Piano generale di smaltimento delle acque**

# **P.zza Gesora e p.zza Lateria Problematica smaltimenti**

**INTEGRAZIONI AL PROGETTO DEFINITIVO**

**RELAZIONE TECNICA**

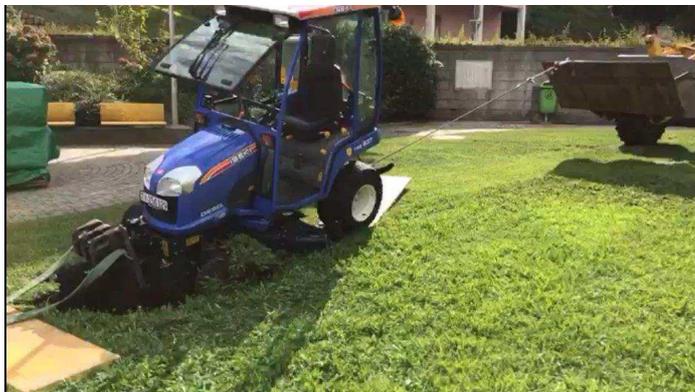
In data 3 settembre 2018, durante dei normali lavori di manutenzione dei giardini presso il piazzale della Gesòra, il trattorino guidato da un operaio comunale è improvvisamente sprofondata in una buca, creatasi sotto il peso del veicolo. Si è in seguito constatato che si trattava di un cratere di dimensioni circa di 2.00 x 2.50 metri profondo circa 1.50/1.80 m.

A seguito di un sopralluogo eseguito dal geologo Luechinger, che già si stava occupando del monitoraggio dei movimenti della zona, è stato appurato che il cedimento era verosimilmente causato da una canalizzazione presente nel sottosuolo, non indicata in alcun piano.

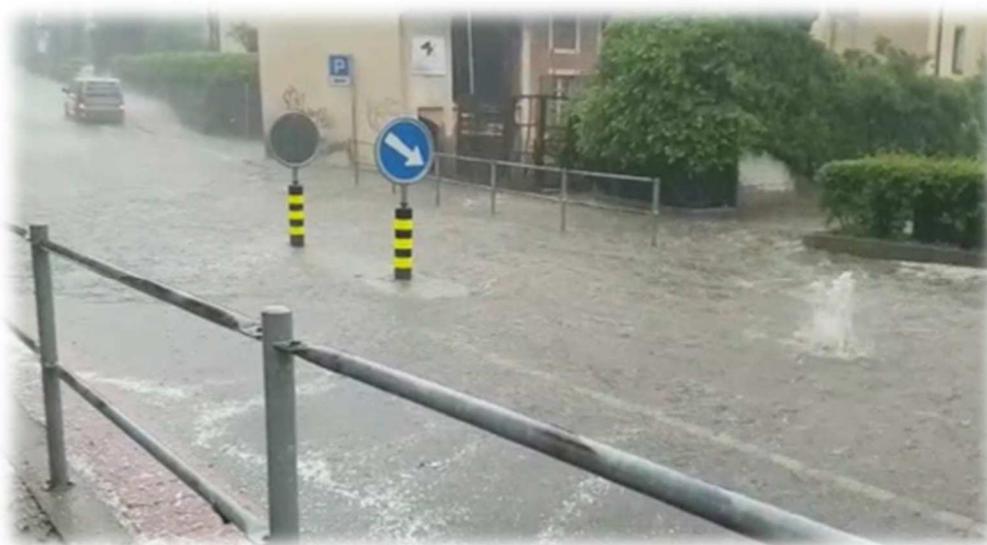
**Figura 1** - Allagamenti della strada cantonale in prossimità del piazzale Gèsora

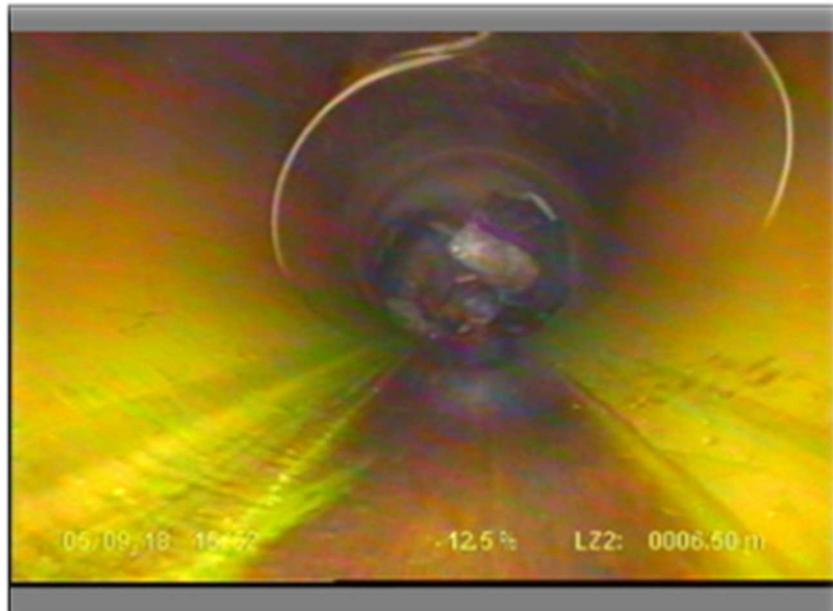
Fotografia: 03102018\_PVC\_3\_151631\_8.2\_A.jpg  
6,5m, Media rottura parete del tubo, Longitudinale, circolare, dal 08 al 03 ore

La canalizzazione risulta essere completamente collassata circa 8 metri a valle del pozzetto M616, il materiale ritratto nell'immagine è quello che sfondando la condotta l'ha occlusa completamente. Nell'immagine è chiaramente visibile la tipologia di materiale impiegato per la formazione del piazzale Gesora. Le grosse deformazioni della sezione e il collasso della condotta fanno ipotizzare che la canalizzazione in oggetto potrebbe essere completamente sprovvista del bauletto di ricoprimento.

Da questa prima ispezione, si deduce che la rottura della canalizzazione abbia facilitato il dilavamento del materiale fine della deponia, causando appunto il cedimento superficiale del piazzale Gesora.

- la messa fuori servizio, mediante riempimento con materiale idoneo, della canalizzazione esistente che dallo scaricatore SP26 si collega al riale incanalato sotterraneo.

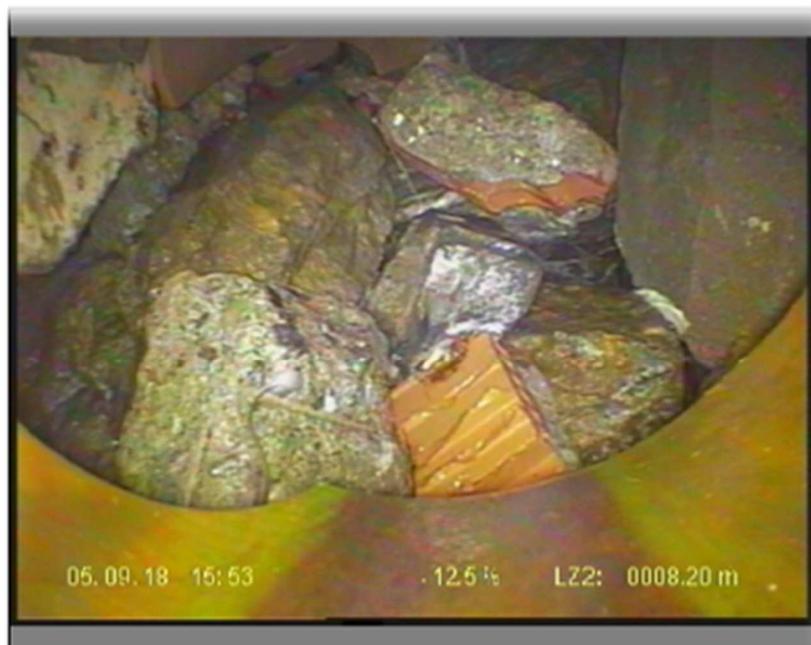
Fotografia: 5\_5\_9\_A.JPG  
8,2m, Grave rottura parete tubazione, Longitudinale, circolare, dal 12 al 12 ore

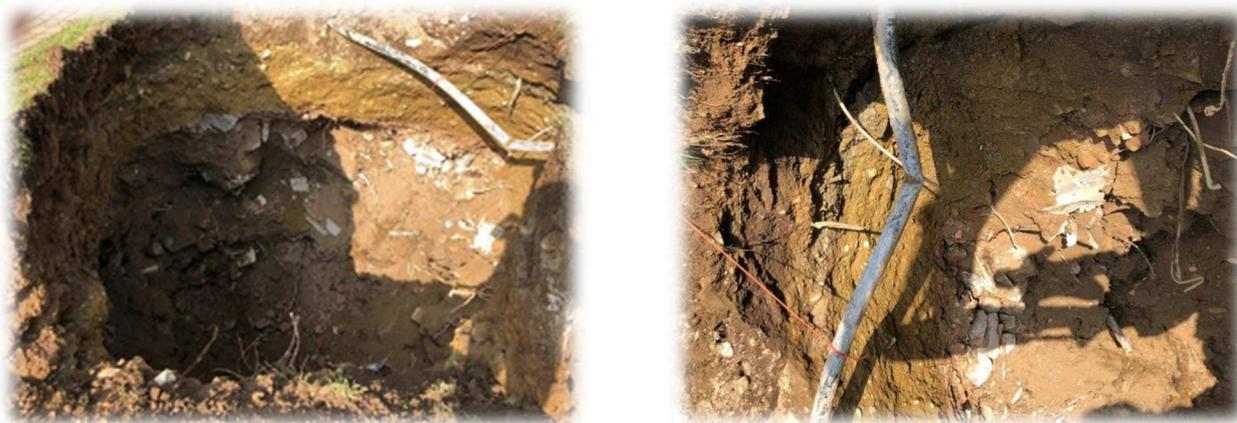
**Figura 5** – materiale di riporto

Il sondaggio si è protratto per una profondità di ca. 6m, senza trovare la condotta di scarico collassata. Il sondaggio è stato utile perché ha permesso di prendere atto della natura del materiale di riempimento. Nel tempo si è colmata, un'area di natural compluvio sul cui fondo scorreva a cielo aperto il riale Bornago, trasformandola in un'area di "utilizzo" antropico, incanalando il riale esistente e interrandolo ad elevate profondità. Al canale è stata allacciata la canalizzazione delle acque meteoriche stradali e dello scaricatore di piena.

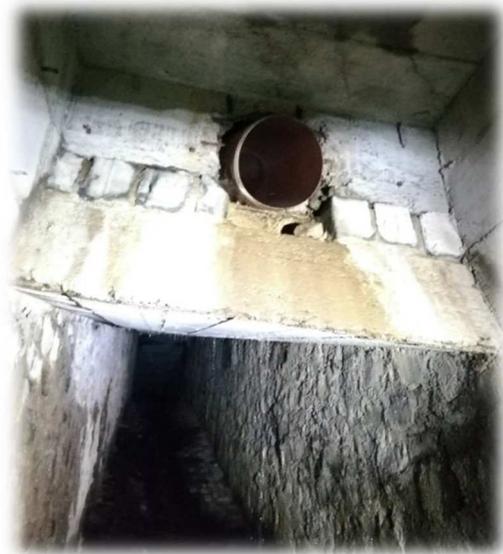
**Figura 8** – Immissione nel riale sotterraneo della condotta DN500 danneggiata

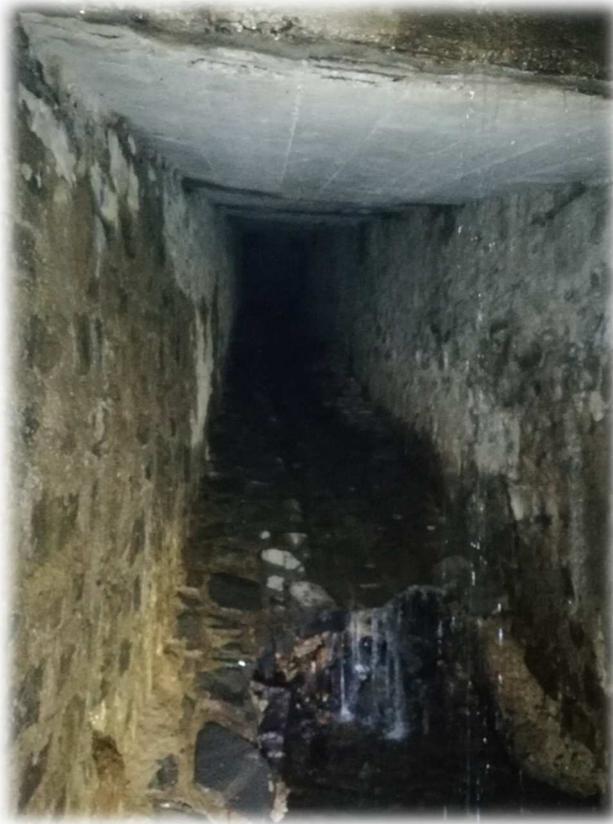
*Figura 9 – Grave rottura del fondo, differenziazione pavimentazione, punto d'interruzione prima indagine*

Il risanamento del tratto di valle, prevede il ripristino del fondo del canale dove mancante. Il fondo è caratterizzato da un lastricato in pietra naturale dello spessore di 5cm circa e delle dimensioni di 50x100cm circa. Il risanamento verrà attuato tramite la fornitura a nuovo di lastre in pietra similari alle esistenti, posate e fugate con legante idraulico opportunamente additivato.

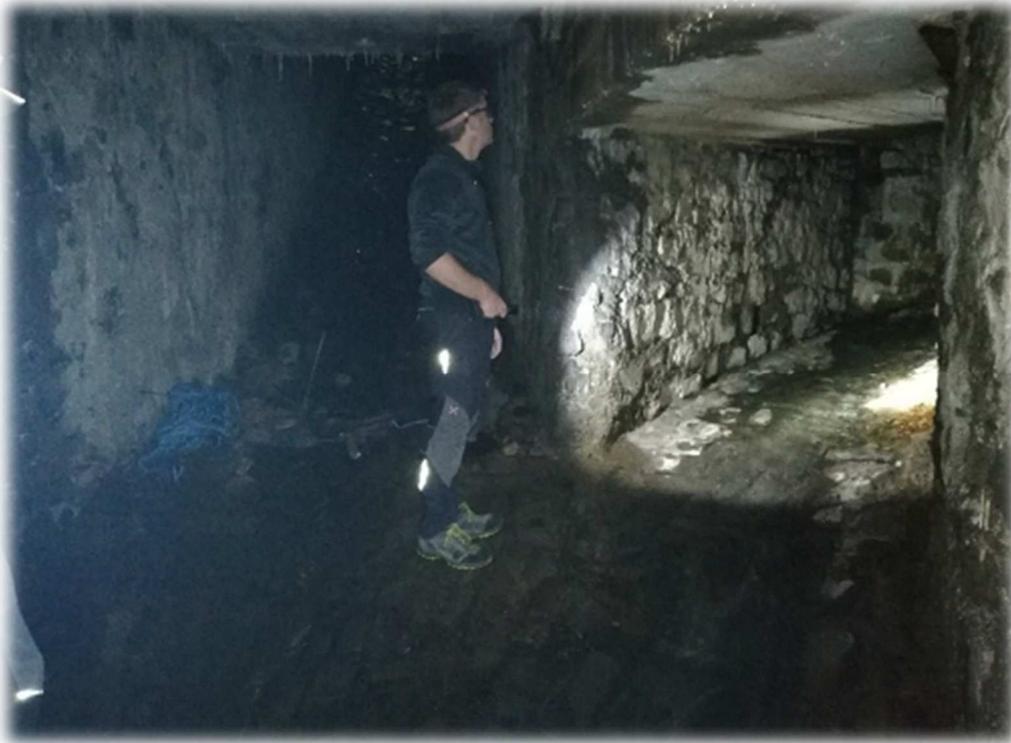
**Figura 14** – Immissione scarico canalizzazione acque meteoriche strada cantonale

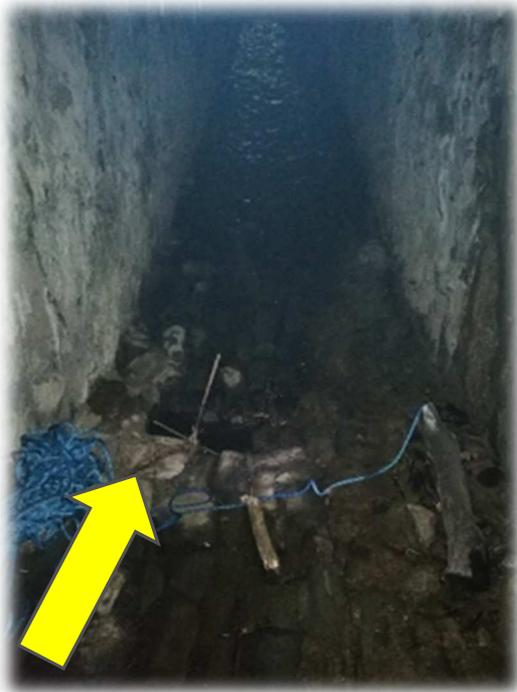
**Figura 17** – Rottura fondo

Le indagini preliminari del riale tombinato hanno evidenziato alcuni difetti riguardanti prevalentemente il fondo realizzato in tempi diversi e con modalità differenti. Come descritto nel cap. 3.1, il tratto di monte del riale incanalato è caratterizzato da un fondo in sassi disposti a conci orizzontali posati su letto di sabbia e cemento, fugati con malta cementizia. L'intervento di risanamento previsto sarà di tipo puntuale, si interverrà nei punti fortemente erosi e individuabili maggiormente nelle zone di cambio di pendenza (n.2 zone). La ricostruzione avverrà tramite la posa di materiale simile all'esistente, fugato con legante idraulico opportunamente additivato.

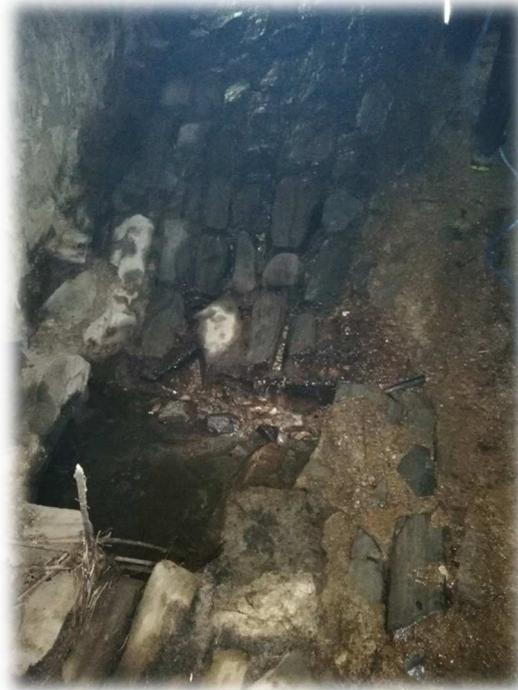
**Figura 18** – Dettaglio rottura

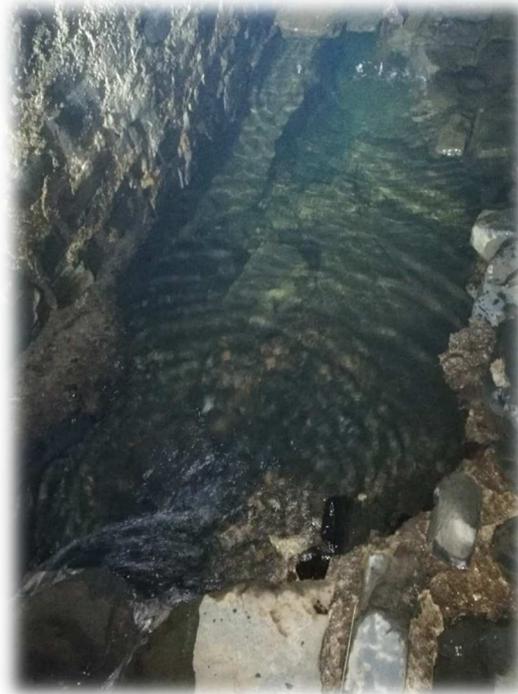
**Figura 20** – Rottura già documentata al termine della prima indagine

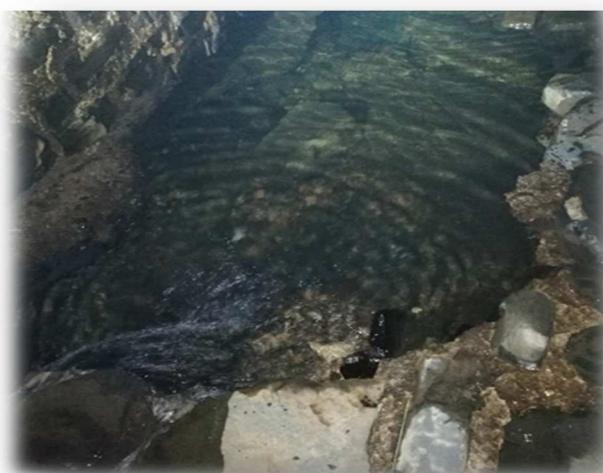
Le caratteristiche costruttive sopra elencate sono la causa del forte dissesto della pavimentazione del riale Bornago in corrispondenza del punto di caduta dell'acqua all'interno del riale stesso.

*Figura 24 – Grave erosione punto immissione condotta*

In considerazione della situazione dissestata dello stato di fatto, si è scelto di modificare il tracciato del collettore, dallo scaricatore SP26 al riale incanalato. Il nuovo tracciato e profilo, attenua le pendenze di scorrimento, diminuendo la velocità di scorrimento dell'acqua cercando di contenere il salto nel punto di immissione del canale. Nel capitolo che segue, vengono
