MESSAGGIO MUNICIPALE Nr. 672

MM no. 672 Credito di CHF 100'000 per la messa in sicurezza delle canalizzazioni comunali che percorrono la strada al mapp. 1116

**SCOSCENDIMENTO STRADA
PROPR. MONTEMARANO
PART. 1116**

**SCOSCENDIMENTO
STRADA MAPP. 1116
(*propr. Montemarano*)**

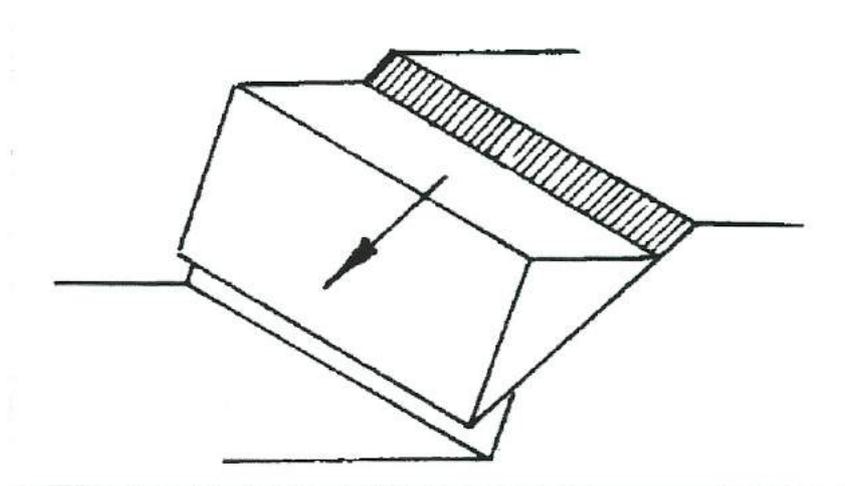
Entrando ora nello specifico, la situazione in oggetto può essere ricondotta a quella di un cedimento per scivolamento su un piano (vedi *Figura 4*)

Figura 4 - Schema tipologico di cedimento per scivolamento su un piano

Uno scivolamento su un piano sotto l'azione della sola forza di gravità è di norma possibile solo quando un blocco poggia in franappoggio su un piano di discontinuità inclinato che "fuoriesce" lungo il pendio di valle. Le condizioni di cedimento possono restare latenti finché scavi o eventuali fenomeni perturbativi rimuovono l'ostacolo alla traslazione.

A fronte di quanto sopra espresso, appare a questo punto del tutto plausibile che la trincea di scavo aperta in occasione dei lavori di posa della nuova canalizzazione abbia determinato il superamento delle condizioni di moto incipiente, dando così inizio allo scivolamento è tutt'oggi ancora in fase evolutiva.

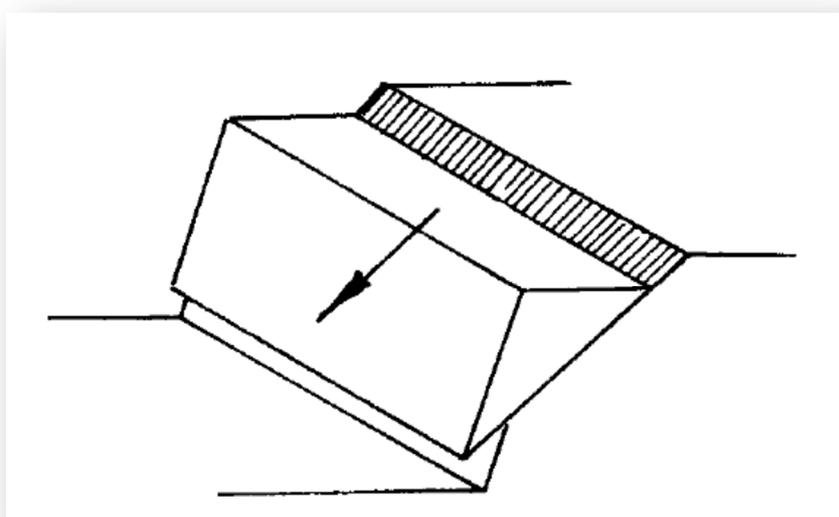
Entrando ora nello specifico, la situazione in oggetto può essere ricondotta a quella di un cedimento per scivolamento su un piano (vedi *Figura 4*)

Figura 4 - Schema tipologico di cedimento per scivolamento su un piano

Uno scivolamento su un piano sotto l'azione della sola forza di gravità è di norma possibile solo quando un blocco poggia in franappoggio su un piano di discontinuità inclinato che "fuoriesce" lungo il pendio di valle. Le condizioni di cedimento possono restare latenti finché scavi o eventuali fenomeni perturbativi rimuovono l'ostacolo alla traslazione.
