### **MM no. 719 Richiesta di un credito di CHF 645'000.00 per la sistemazione del sistema di smaltimento delle acque in zona Gesòra / Piazzale Latéria e approvazione della variante del Piano generale di smaltimento delle acque**

# **P.zza Gesora e p.zza Lateria Problematica smaltimenti**

**INTEGRAZIONI AL PROGETTO DEFINITIVO**

**RELAZIONE TECNICA**

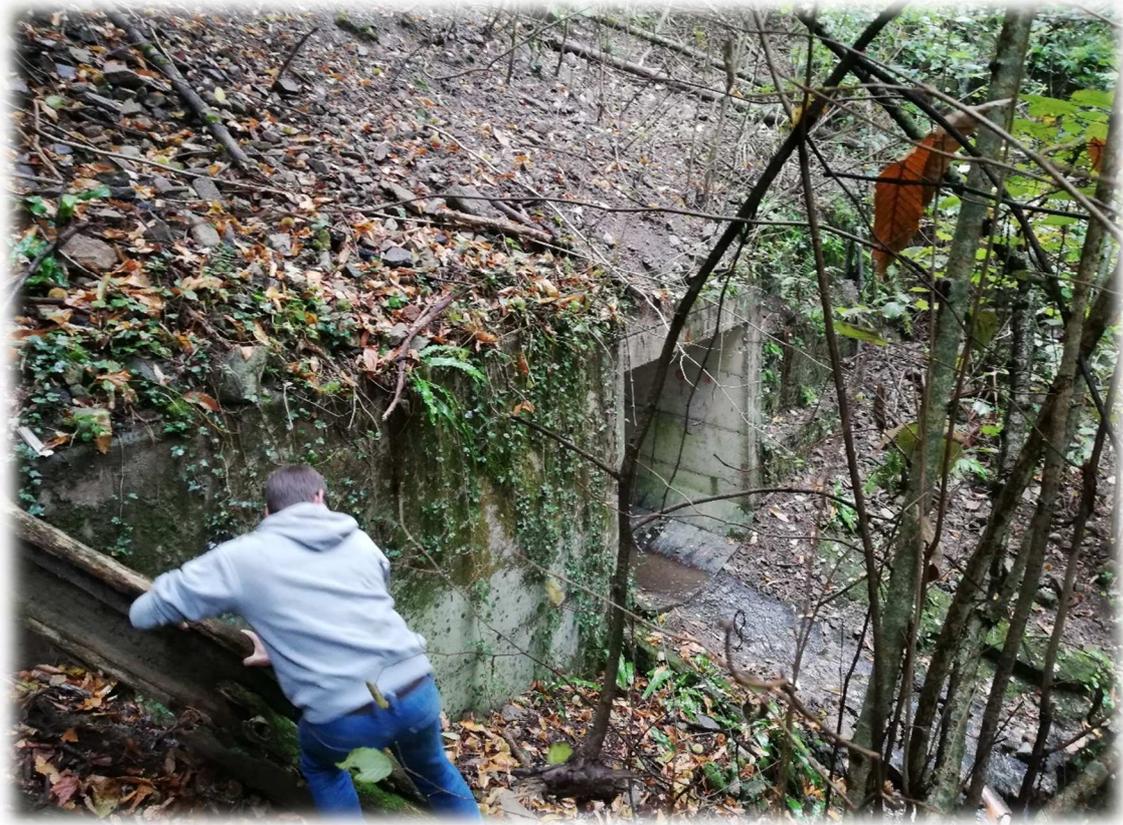
**Figura 6** – Punto di accesso di valle riale Bornago

Successivamente alle indagini di superficie, si è provveduto ad ispezionare il riale dall'interno. La prima ispezione è stata eseguita risalendo il riale da valle verso monte per circa 85m; non è stato possibile proseguire oltre a causa del fondo scivoloso, da una grave ostruzione

presente lungo il tracciato e dalla marcata pendenza longitudinale del canale. Di seguito alcune immagini che illustrano quanto constatato.

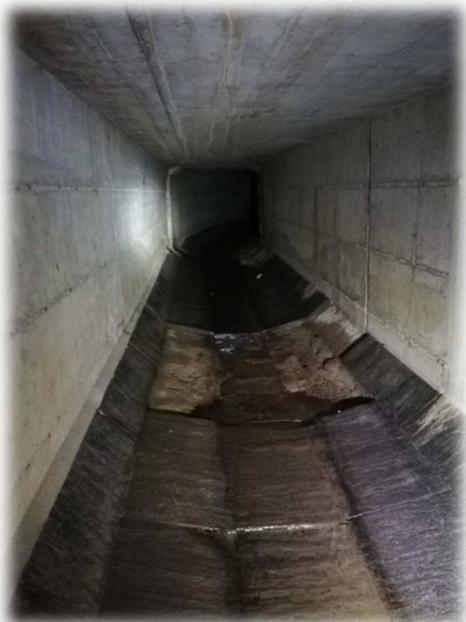
**Figura 7** – Prima tratta riale, con lastricazione del fondo

La seconda tratta di riale è caratterizzato da un fondo in lastre in pietra naturale, di dimensione costante (50x100cm sp.50mm), posate su un letto di sabbia e cemento con pendenza trasversale convergente verso l'asse a formare una cunetta (compluvio al centro).

L'azione dell'acqua ha causato alcuni distacchi del lastricato utilizzato come rivestimento della pavimentazione. In alcuni tratti anche la base delle pareti del manufatto risulta essere intaccata dall'erosione, lasciando in vista il ferro di armatura. I difetti sopra elencati sono comunque trascurabili e di facile sistemazione, nonostante le difficoltà legate dall'accesso e dalla logistica di cantiere.

Il risanamento del tratto di valle, prevede il ripristino del fondo del canale dove mancante. Il fondo è caratterizzato da un lastricato in pietra naturale dello spessore di 5cm circa e delle dimensioni di 50x100cm circa. Il risanamento verrà attuato tramite la fornitura a nuovo di lastre in pietra similari alle esistenti, posate e fugate con legante idraulico opportunamente additivato.

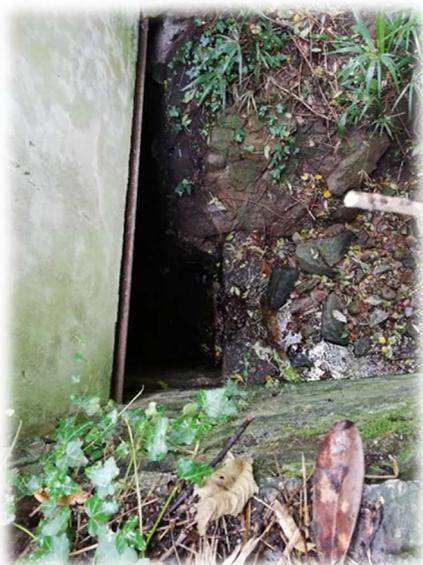
**Figura 10** – Accesso sotto servizi pubblici

La seconda indagine conoscitiva è stata condotta partendo dalla camera di imbocco del riale Bornago presente dietro i bagni pubblici del piazzale Latèria. Il primo tratto del riale sotto i bagni è caratterizzato da fondo in roccia e presenta un salto di quota quasi verticale di ca. 3,00m; successivamente il fondo raggiunge una pendenza del 53%. Dopo circa 40m nel riale si immette il canale che conduce le acque meteoriche raccolte sulla strada cantonale. L'ispezione dall'alto è terminata 35m più a valle, in corrispondenza dell'allacciamento della canalizzazione in PVC DN500 descritta precedentemente e a ragion veduta, causa principale delle problematiche riscontrate in superficie. Di seguito alcune immagini che illustrano quanto descritto e lo stato del manufatto.

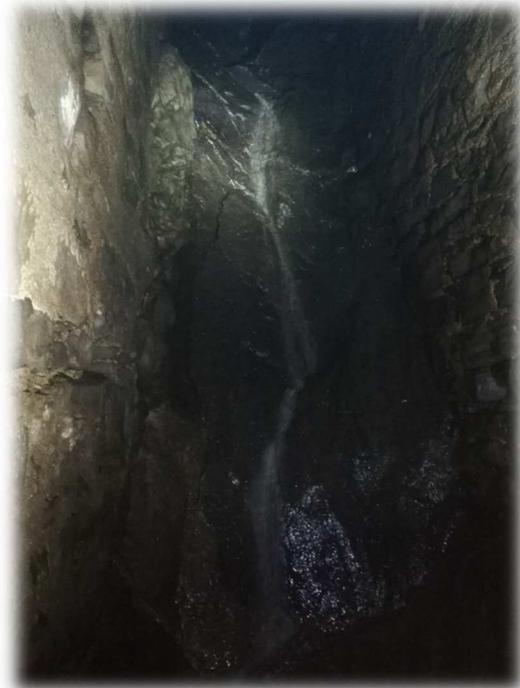
**Figura 16** – Salto di quota in roccia

Nel tratto di manufatto che dai servizi pubblici attraversa il piazzale Latèria e poi la strada cantonale, il fondo risulta essere in materiale lapideo di dimensione più o meno omogeneo e posato su letto di sabbia e cemento a fughe larghe. Le pareti sono in sasso legato con malta cementizia, mentre la volta è in cemento armato. Questa tratta è sicuramente quella più vecchia ma che, a parte una più o meno accentuata erosione del fondo dovuta alla forte pendenza e riscontrabile principalmente in prossimità dei cambi di pendenza (vedi foto 18,19,20 e 21), risulta essere ancora in buono stato.

Le indagini preliminari del riale tombinato hanno evidenziato alcuni difetti riguardanti prevalentemente il fondo realizzato in tempi diversi e con modalità differenti. Come descritto nel cap. 3.1, il tratto di monte del riale incanalato è caratterizzato da un fondo in sassi disposti a conci orizzontali posati su letto di sabbia e cemento, fugati con malta cementizia. L'intervento di risanamento previsto sarà di tipo puntuale, si interverrà nei punti fortemente erosi e individuabili maggiormente nelle zone di cambio di pendenza (n.2 zone). La ricostruzione avverrà tramite la posa di materiale simile all'esistente, fugato con legante idraulico opportunamente additivato.

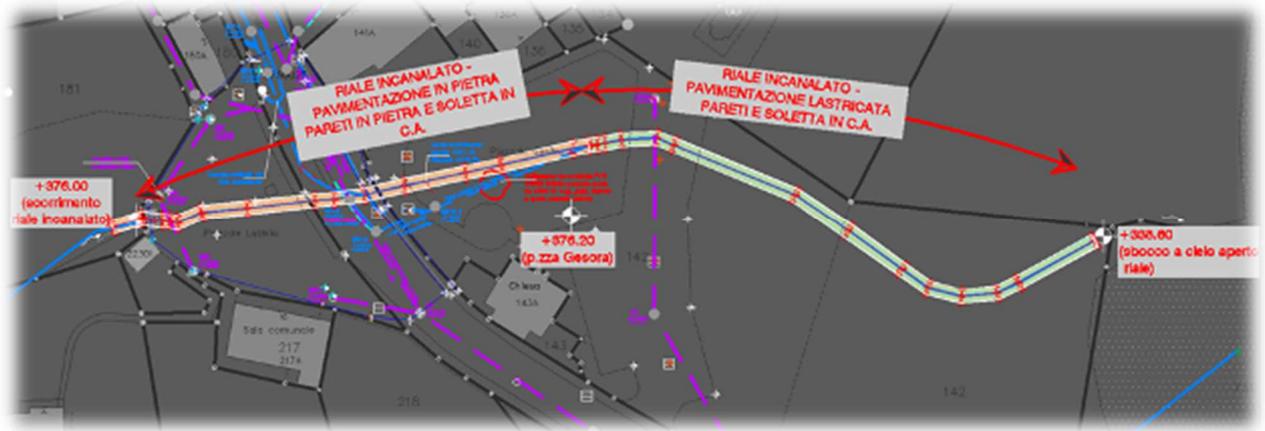
Figura 21 – Estratto planimetrico riale, aggiornato in seguito ai rilievi di campagna

Visto la completa mancanza di documentazione che indichi con precisione la posizione sia altimetrica che planimetrica del riale incanalato, abbiamo provveduto all'esecuzione di un rilievo accurato, tramite stazionamenti con strumenti di misurazione. Questo ci ha permesso di rappresentare sia planimetricamente che altimetricamente il vecchio riale Bornago, elaborandone una planimetria aggiornata e un profilo altimetrico di cui si riportano di seguito due estratti.
